# Condition Monitoring

Digitaler iba-Tag | USERGROUP

Agenda	
	Begrüßung
ibaCMU	Produkt-Roadmap
ibaCMC -> OCEAN	Produkt-Roadmap
	Sensoren und ihre Montage in rauer Umgebung
	Erkennen und Abstellen von unplausiblen Signalen
	Offene Runde für Fragen und Austausch

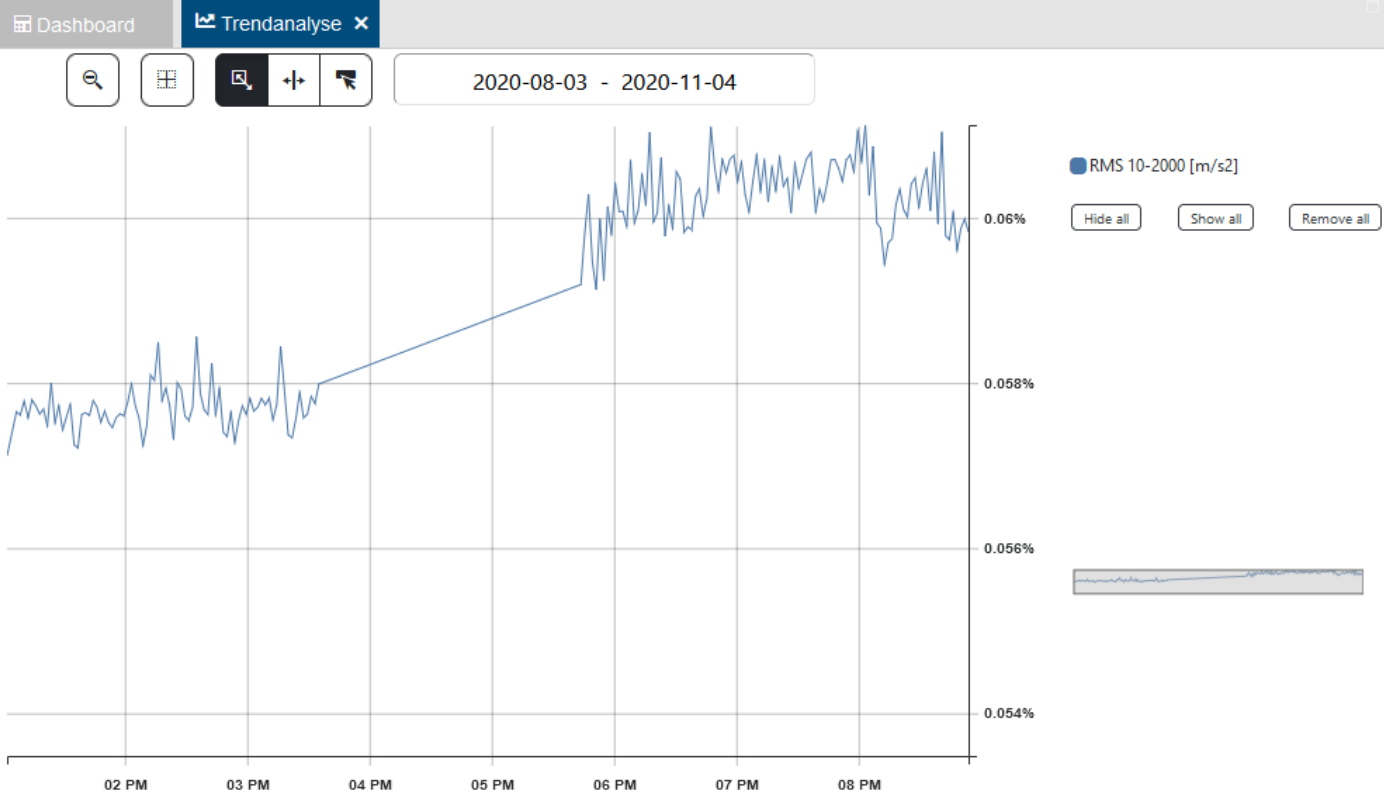
# OCEAN – Explorer | Trendanalyse

- Test
  - Aggregate Test
    - Aggregate Group status
  - Motor
    - Motor status
    - Motor DE
    - Motor NDE
    - IEPE 1 Motor DE (Resampling)
      - Statistic status
      - Sensor defect status
      - RMS
      - RMS 1-10
      - RMS 10-2000
      - RMS 2000-20000
      - ISO 3-1000
      - Crestfactor

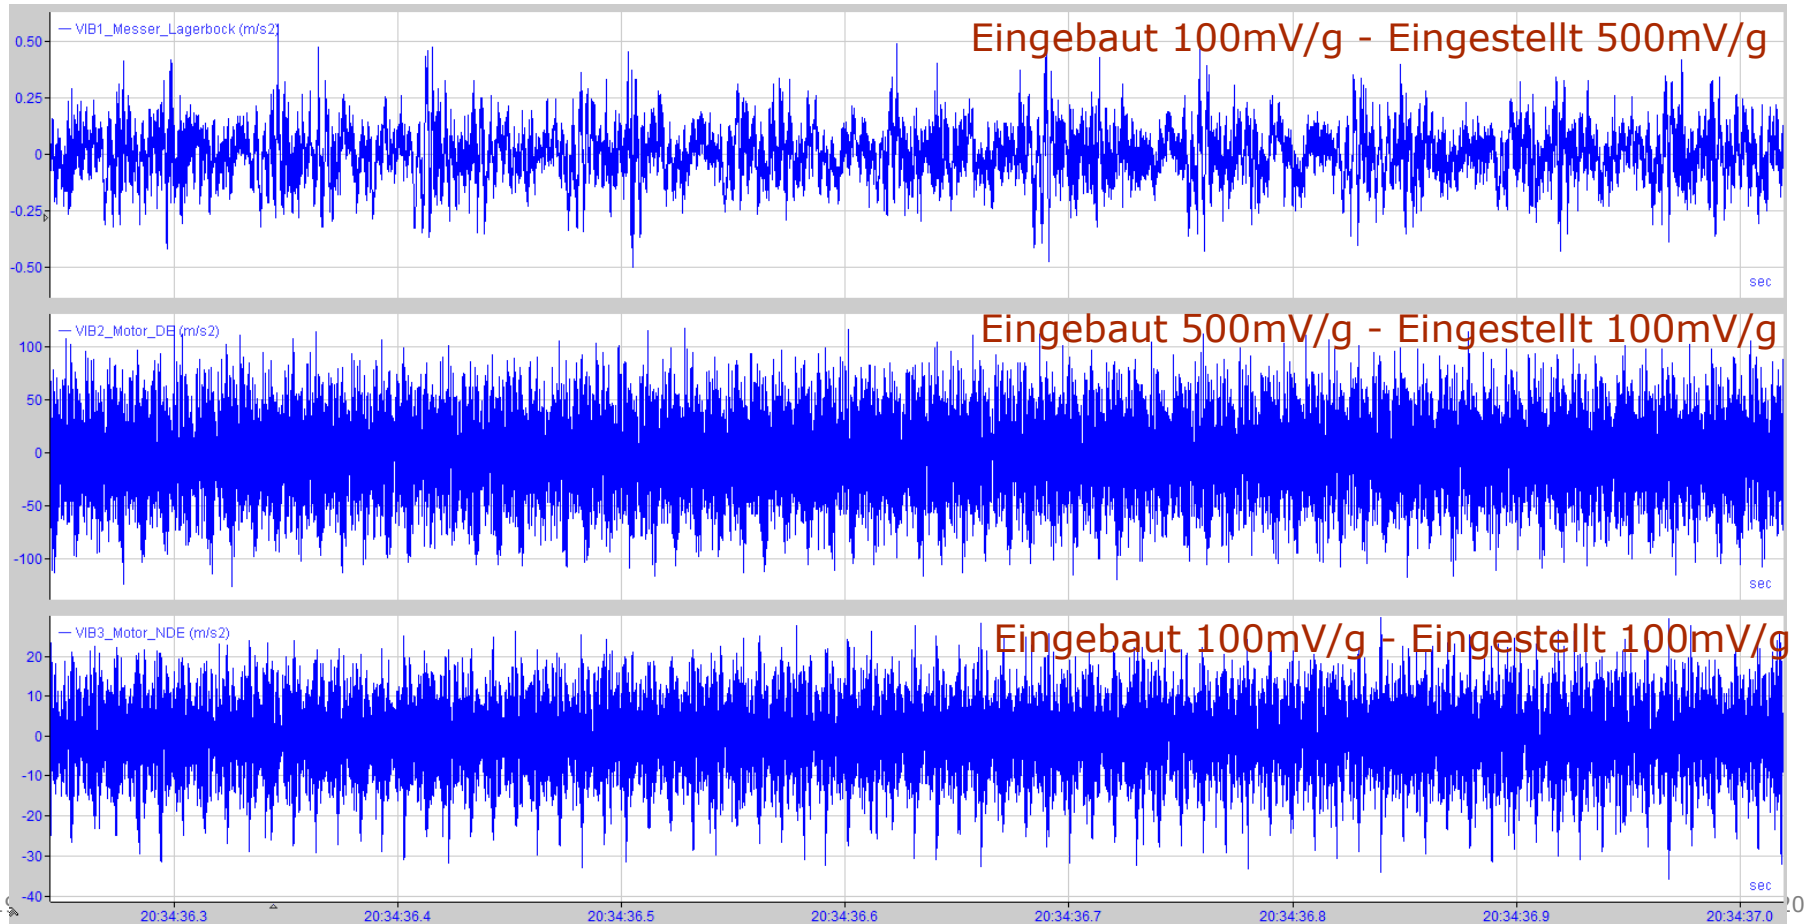
# Erkennen von unplausiblen Signalen – Fall 1

## Ursache: Falsch eingestellte Sensor Sensitivität

- Korrelation zum Signal eines benachbarten Sensors ist stark abweichend
- Abweichende subjektive Wahrnehmung zur objektiver Messung
- Höhe der Amplituden im Zeitsignal ist sehr auffällig sowohl nach oben als nach unten
- Frequenzspektrum verrauscht mit sehr niedrigen Amplituden
- ...

Beispiel für das Ergebnis bei einem 0,5g Signal			
100mV/g ->50mV			
500mV/g -> 250mV		Eingebaut	
Eingestellt		100mV/g	500mV/g
	100mV/g	0,5g	2,5g

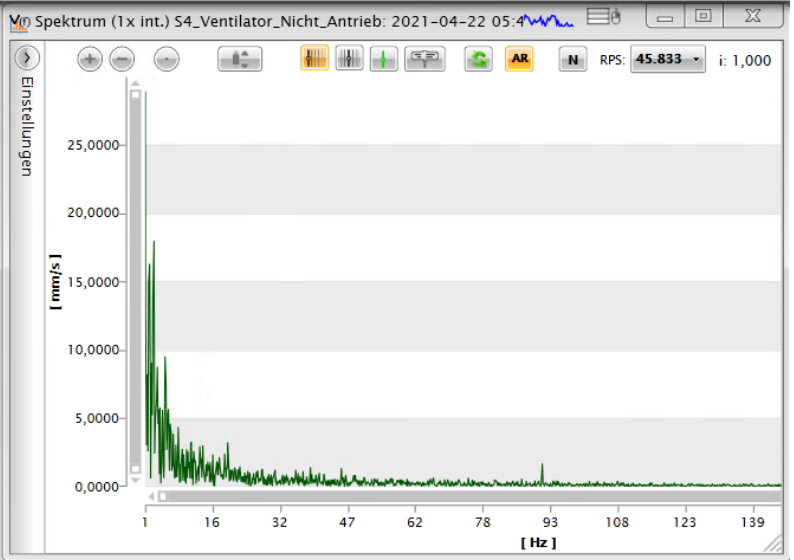
# Erkennen von unplausiblen Signalen – Fall 3

## **Ursache: EMV Einstreuung in die Messkette**

- Messung im Stillstand zeigt Werte ungleich Null
- FFT: Störfrequenzen im breiten Frequenzband, mal mehr mal weniger gleichmäßig verteilt
- FFT: Meistens mit einer Hauptfrequenz als Trägerfrequenz und dazu viele Seitenbänder

- Kontrolle der Verdrahtung und Schirmauflage
- Änderung der Kabelverlegung

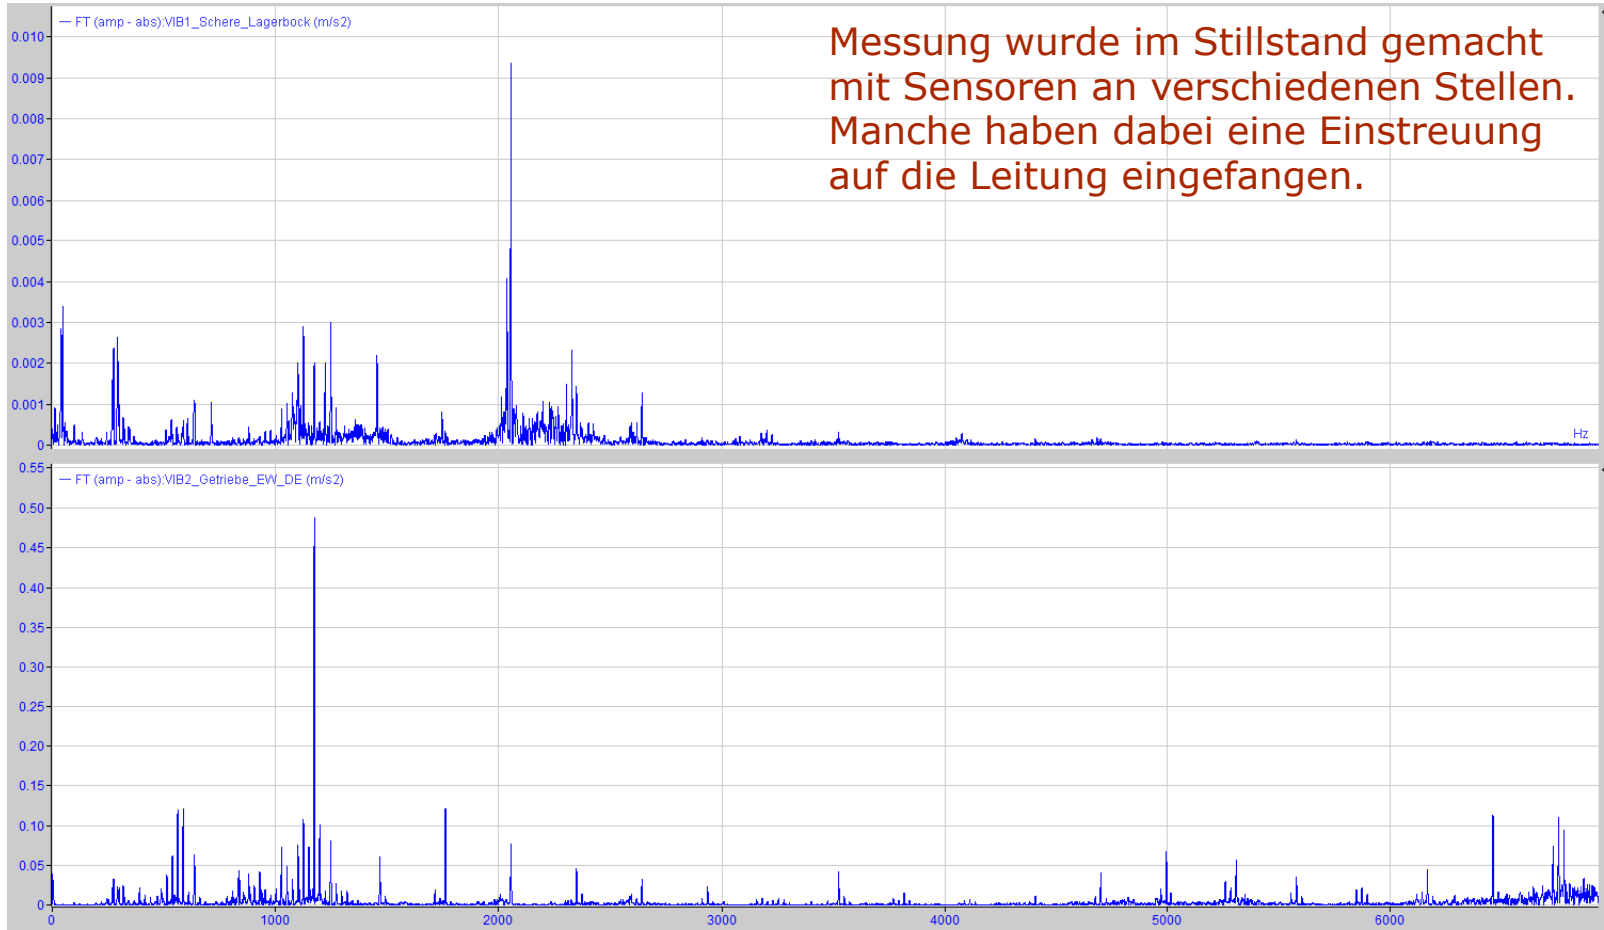
# Erkennen von unplausiblen Signalen – Fall 4

Messung wurde im Stillstand gemacht mit Sensoren an verschiedenen Stellen. Manche haben dabei eine Einstreuung auf die Leitung eingefangen.

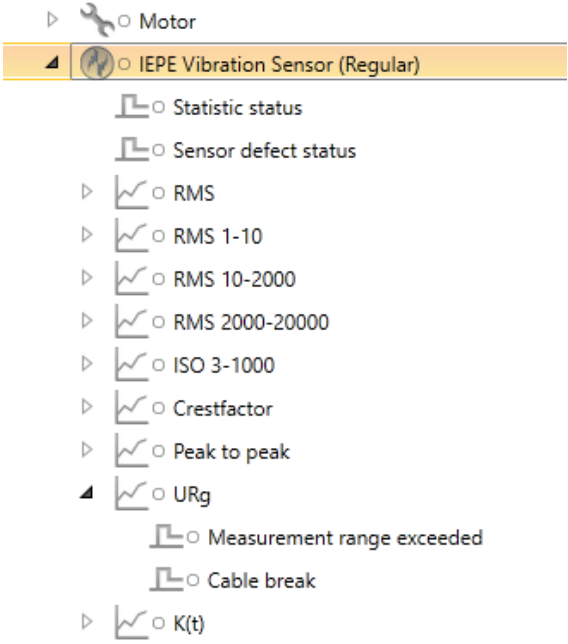
**ibaCMC Software bewertet jeden Sensor mit zwei Kriterien auf Signalgültigkeit.**

- 1. Überwachung des Signals auf Einhaltung des verwendeten Messbereichs (Used Range)**
- 2. Erkennung vom Kabelbruch**

- Motor
  - IEPE Vibration Sensor (Regular)
    - Statistic status
    - Sensor defect status
    - RMS
    - RMS 1-10
    - RMS 10-2000
    - RMS 2000-20000
    - ISO 3-1000
    - Crestfactor
    - Peak to peak
    - URg
      - Measurement range exceeded
      - Cable break
    - K(t)
